# LAUDO TÉCNICO DE VISTORIA E AVALIAÇÃO PARA LEILÃO

## Dados Iniciais

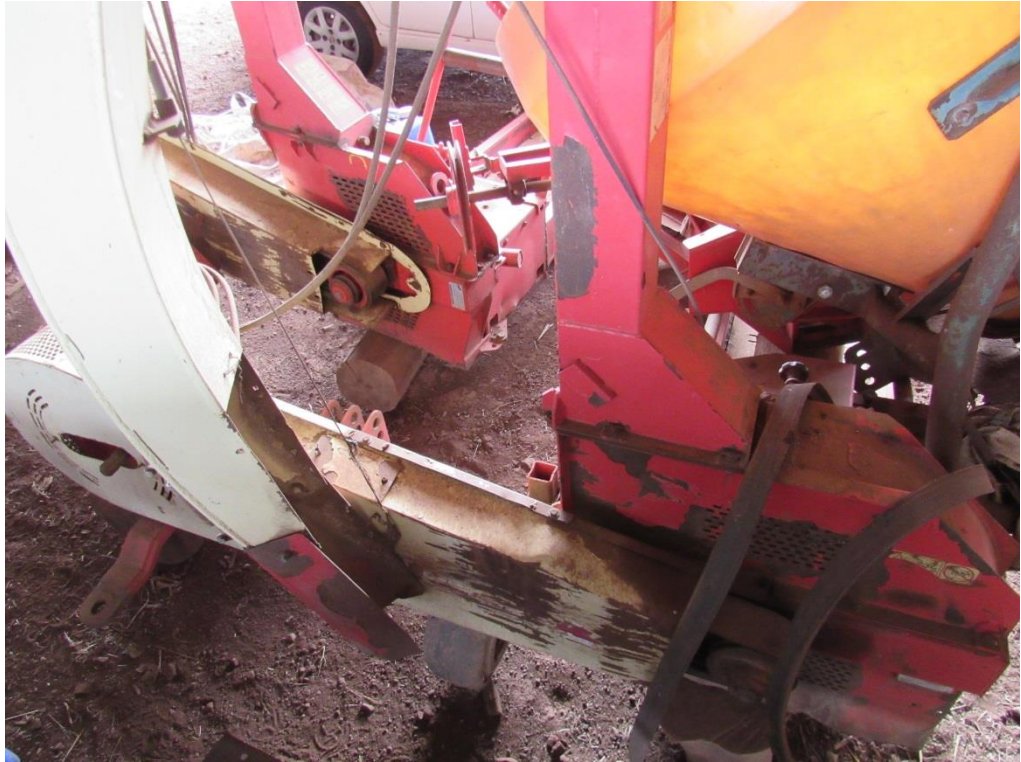
**Figura 1 – Haste e bica.**
