LAUDO TÉCNICO DE VISTORIA E AVALIAÇÃO PARA LEILÃO

PREFEITURA MUNICIPAL DE BENJAMIN CONSTANT DO SUL

Veículo: FIAT / DOBLÔ

Veículo: SIENA

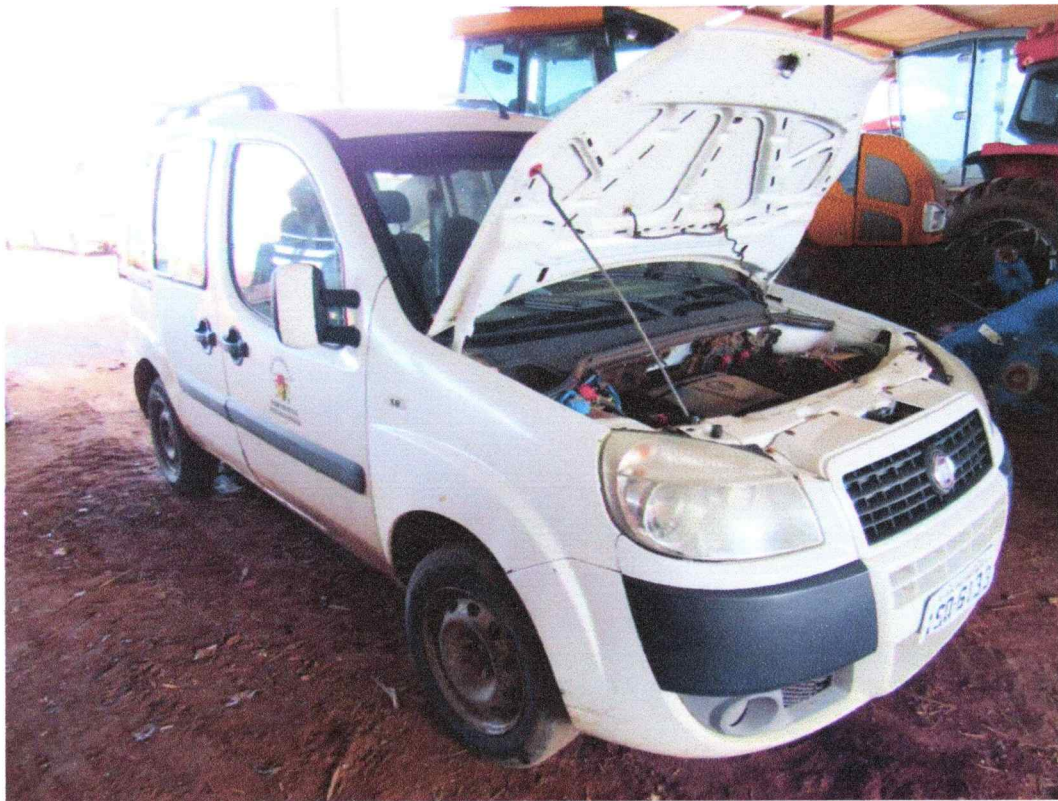
Figura 1 – Fiat Doblò.

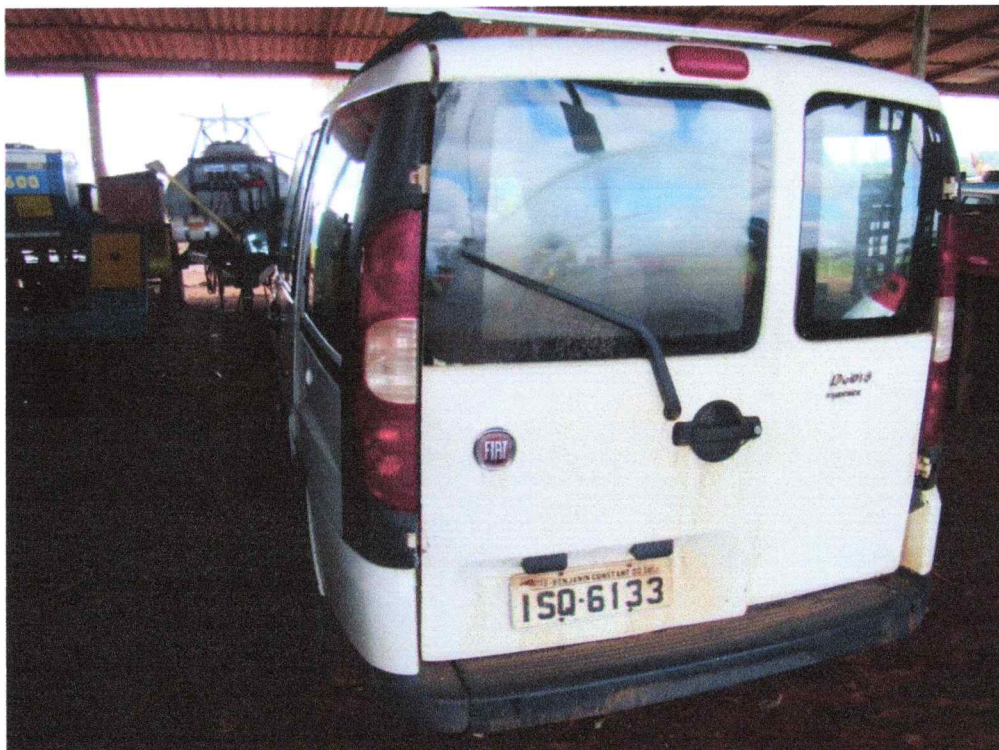
Figura 2 – Parte traseira.

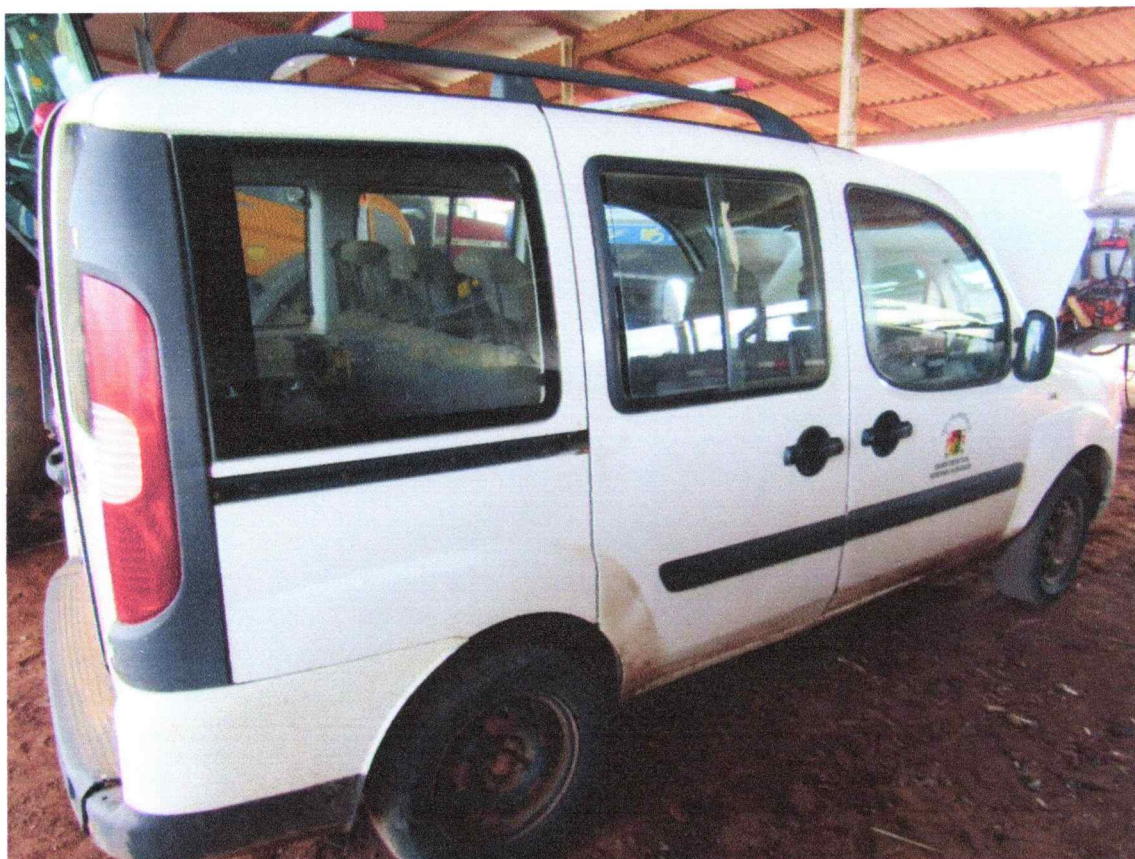
Figura 3 – Lateral direita.

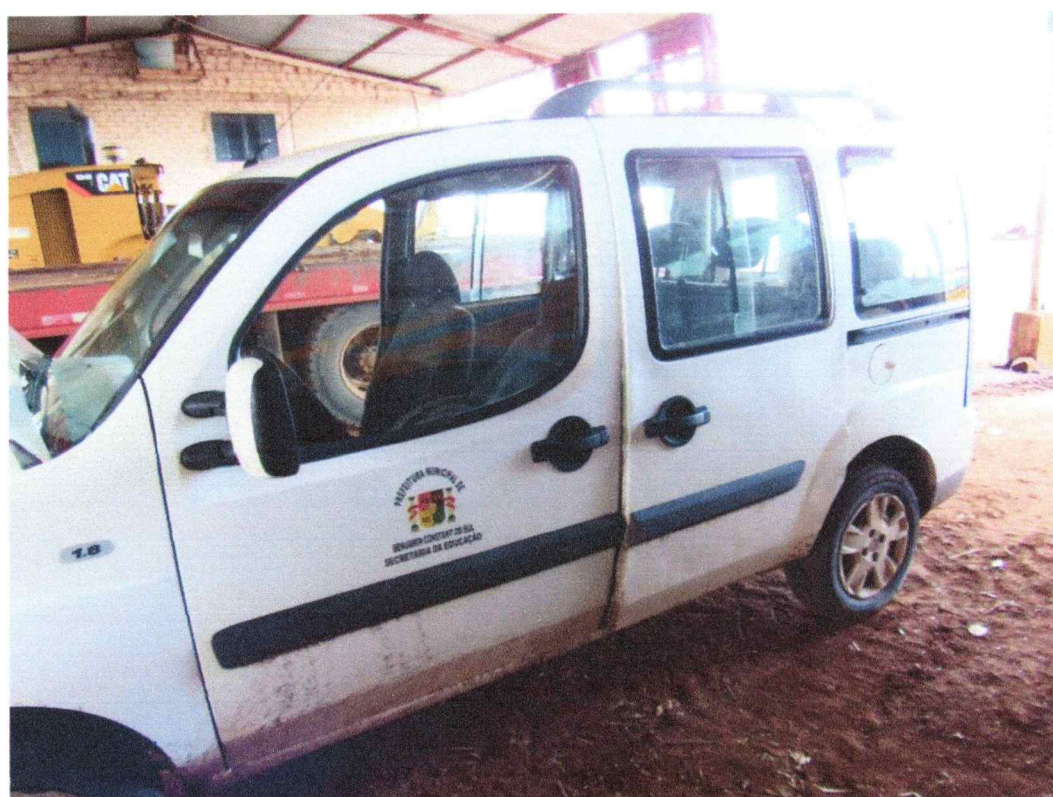
Figura 4 – Lateral esquerda

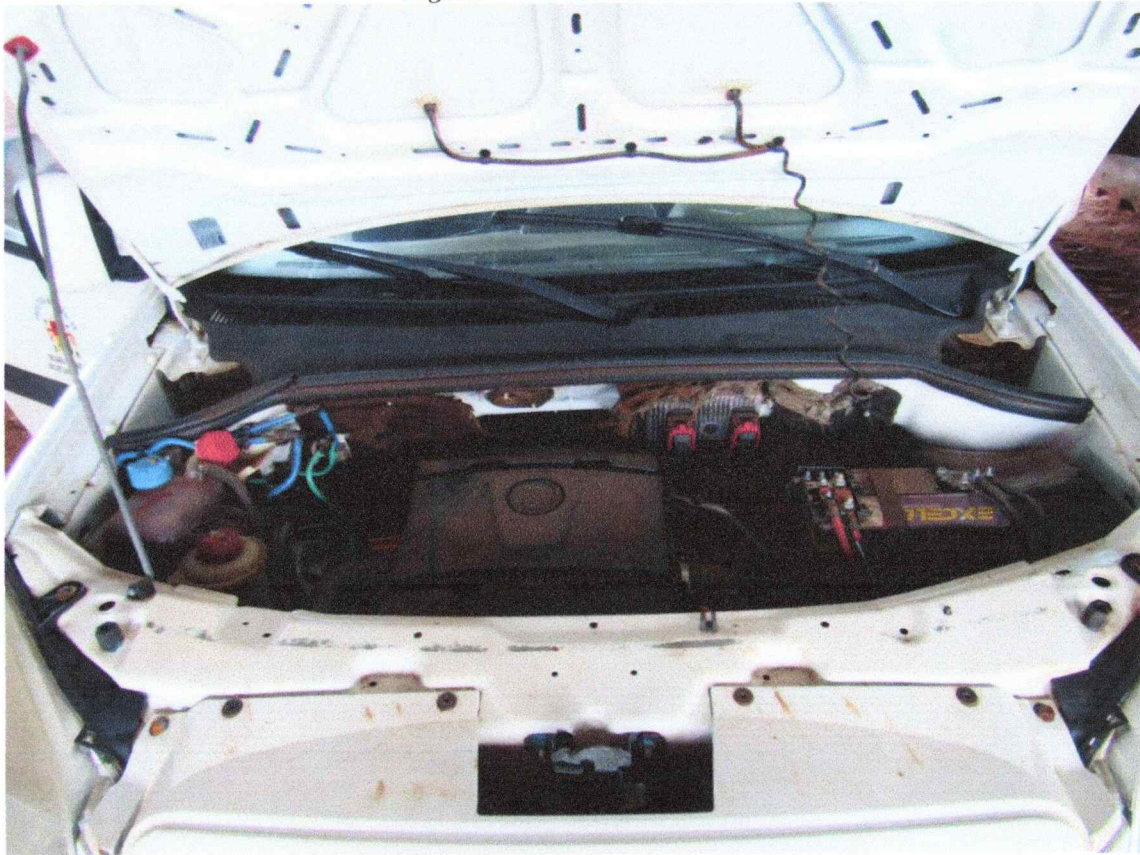
O motor é dianteiro E.TORQ, transversal, 1.8 litros, 4 cilindros em linha, 16 válvulas, podendo ser abastecido com gasolina ou álcool, esse modelo de motor utilizado em grande escala e é conhecido por ser um motor robusto e forte, faz o uso de corrente em vez de correia para o comando de válvulas era uma garantia de maior durabilidade. Seu sistema realmente é bem semelhante aos anteriores, porém seu desenvolvimento foi mais tecnológico. Numa análise superficial, o motor entrou em funcionamento e apresentou condições regulares, observado na figura 5.

Figura 5 – Motor transversal.

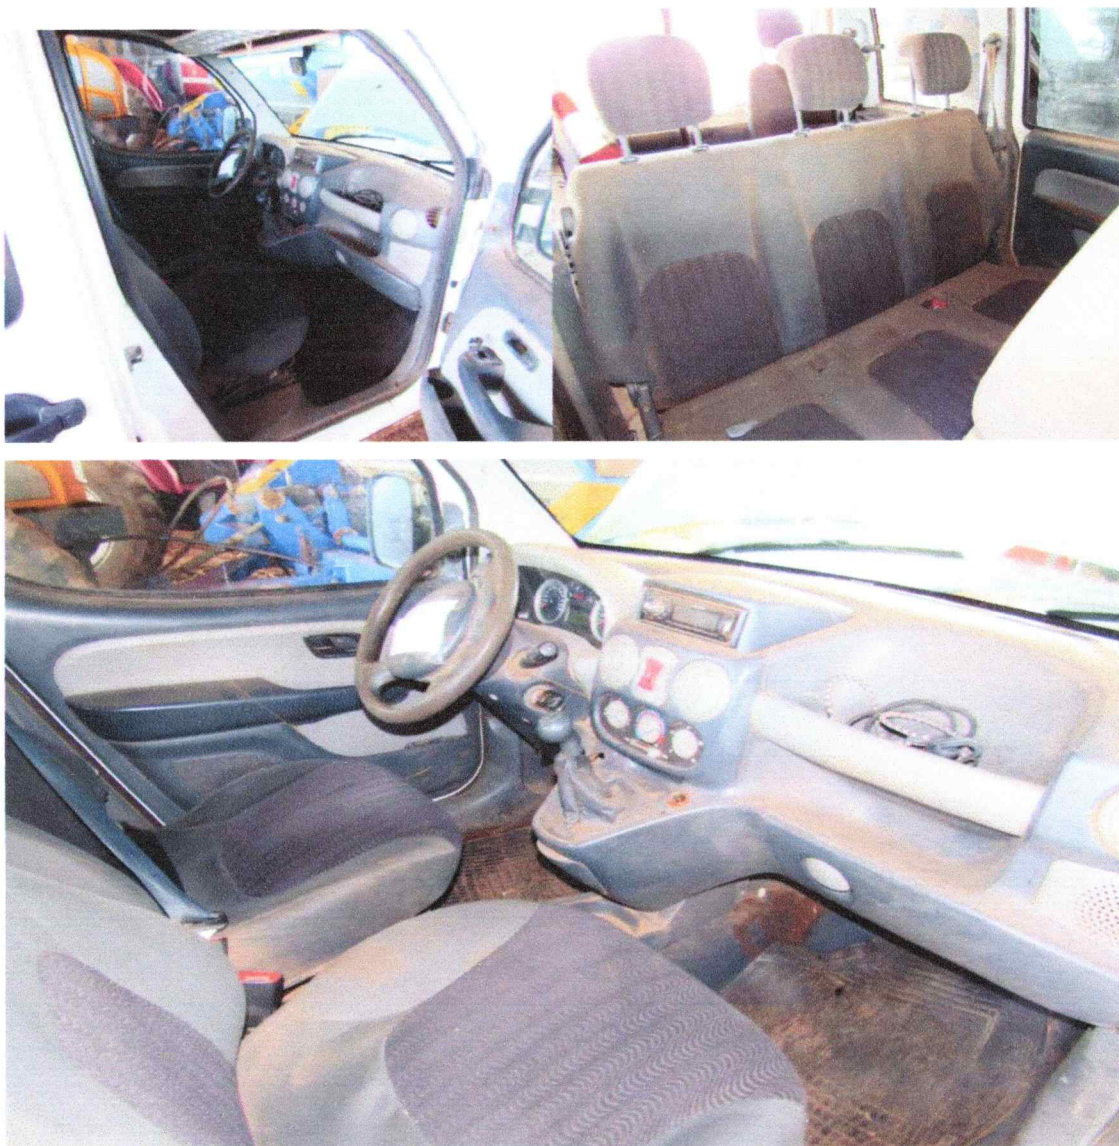
O interior do veículo apresenta diversos reparos como bancos, painel, assentos, porta objetos, tapetes, carpetes, forro do teto, portas laterais forro das portas, observado nas figuras 6.

Figura 6 – bancos com desgaste, borrachas das portas e porta malas.

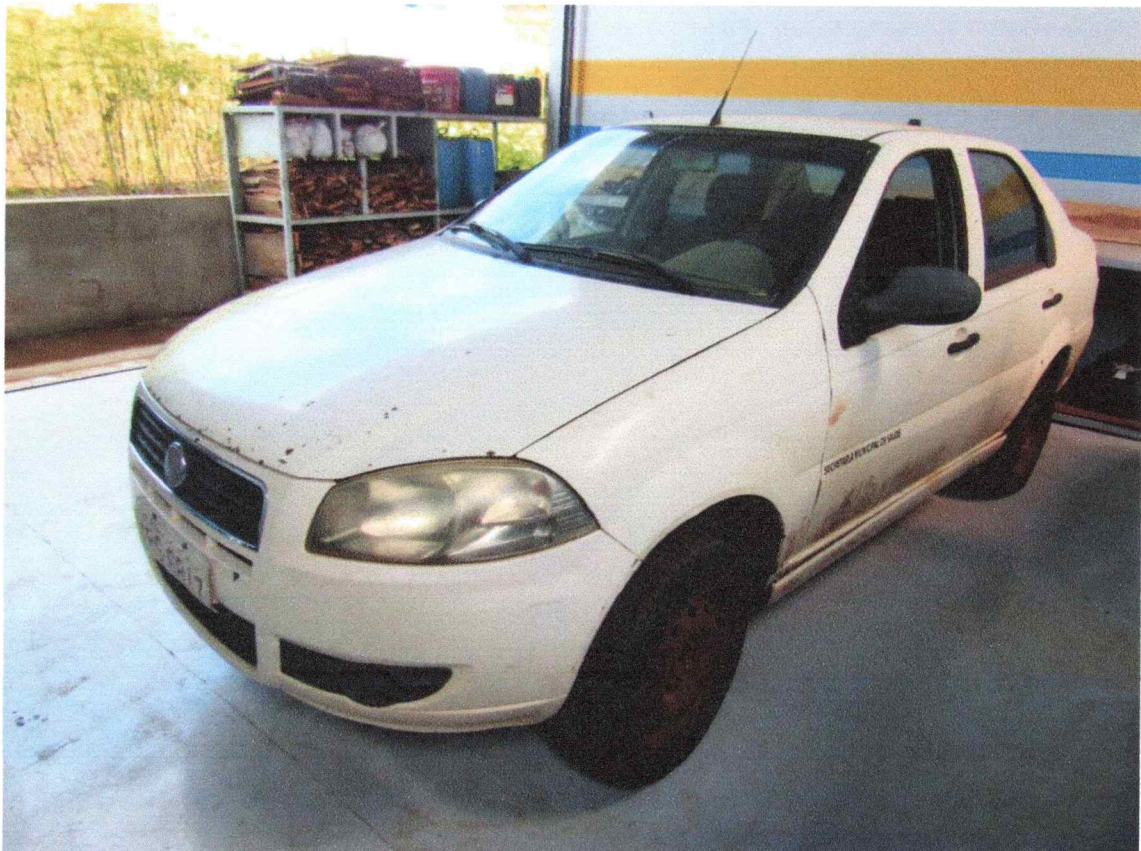
Figura 1 – Parte frontal

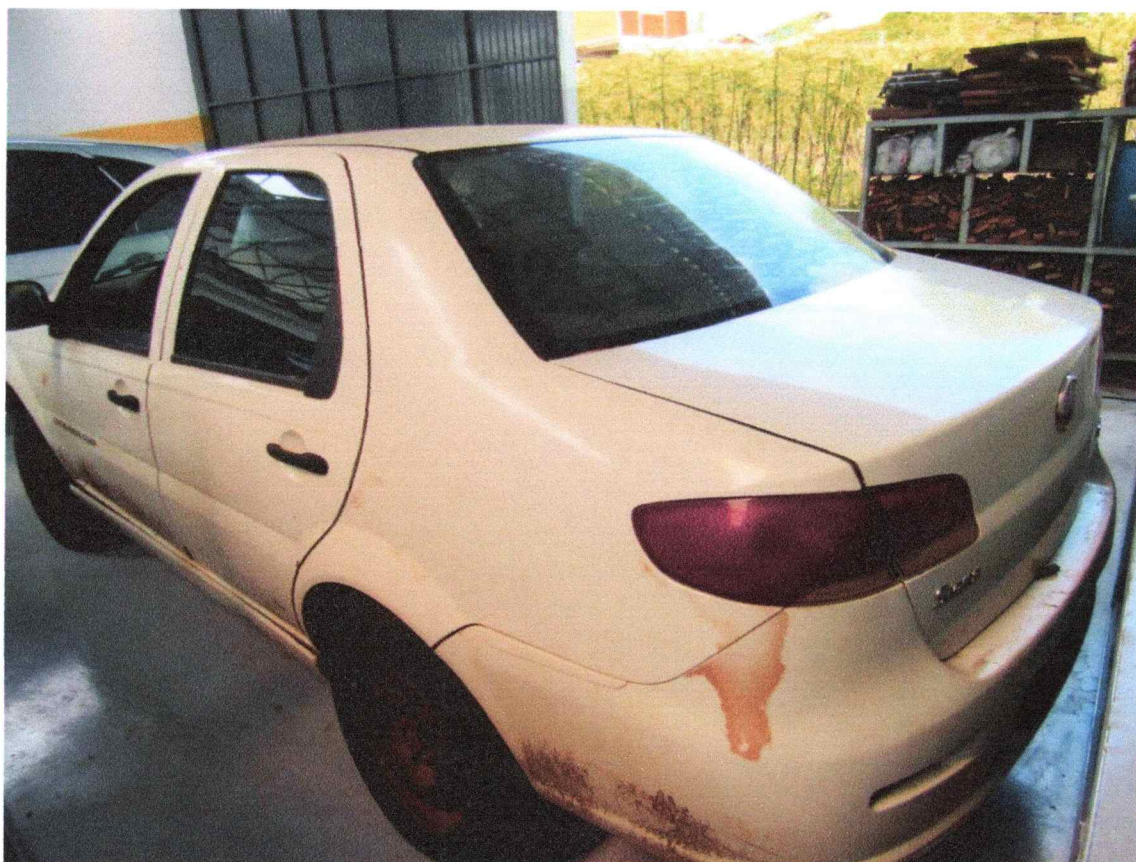
Figura 2 – Parte traseira.

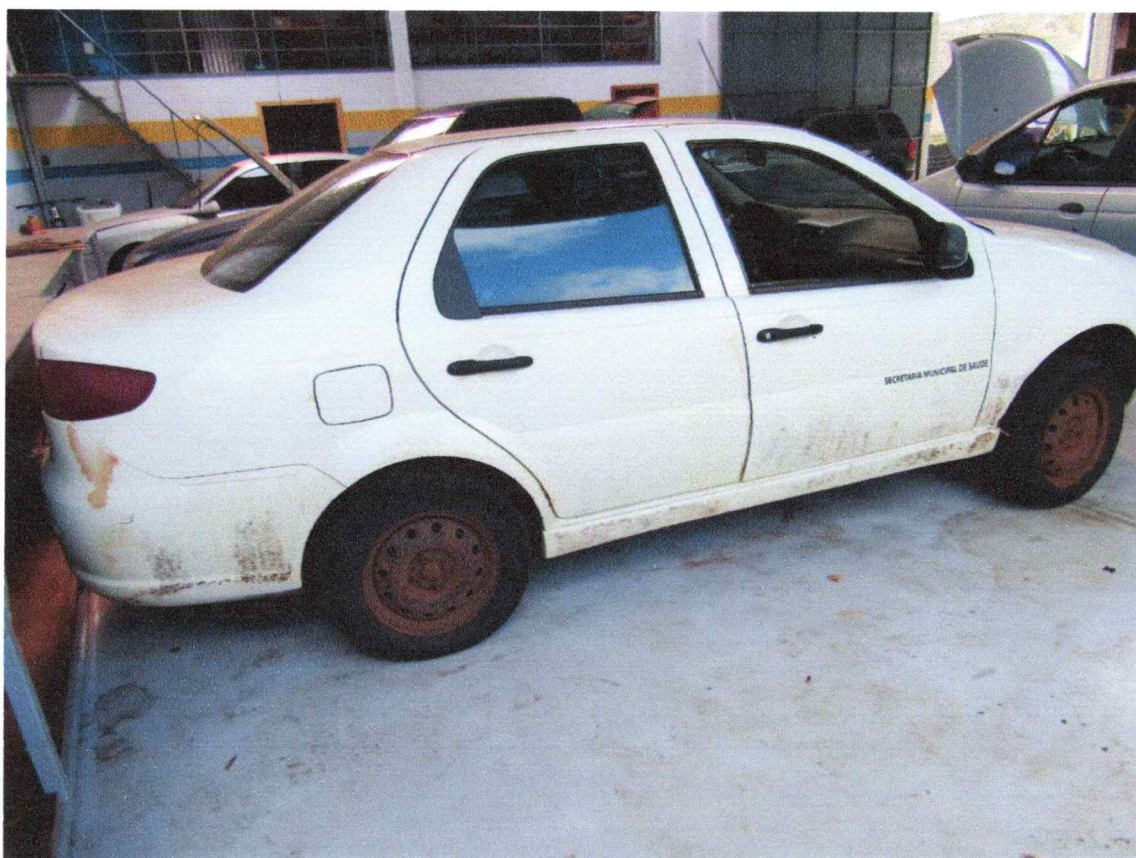
Figura 3 – Lateral.

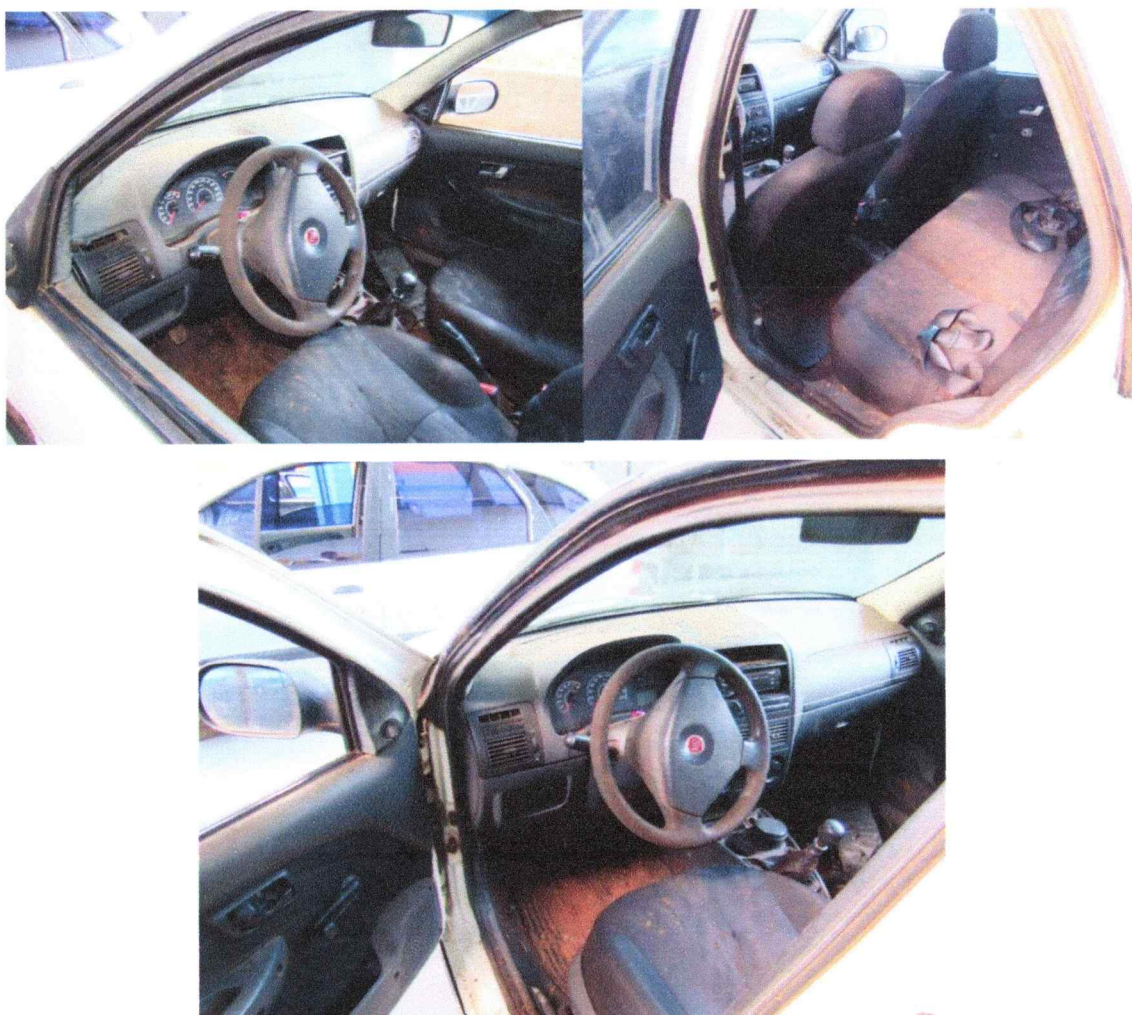
A suspensão dianteira é do tipo McPherson com rodas independentes, braços oscilantes inferiores transversais e barra estabilizadora. Na parte traseira com eixo de torção e rodas semi-independentes, amortecedores hidráulicos, telescópicos de duplo efeito e molas helicoidais. A parte inferior do automóvel apresenta-se amassados e a suspensão como coxim, amortecedores, buchas, devem ser substituídos. O interior do veículo apresenta-se em estado regular, com alguns rasgos nos assentos, forros traseiros, coifa alavanca de marchas, observado nas figuras 5. O compartimento do bagageiro apresenta riscos e amassados e limpeza no geral no forro do teto.

Figura 5 – Partes internas do veículo.
