LAUDO TÉCNICO DE VISTORIA E AVALIAÇÃO PARA LEILÃO

Maio 2021

COLHEDOR FORRAGEM NOGUEIRA
Ano: 2012
Patrimônio: 07/00019
Número de série: NG PP EA 0094

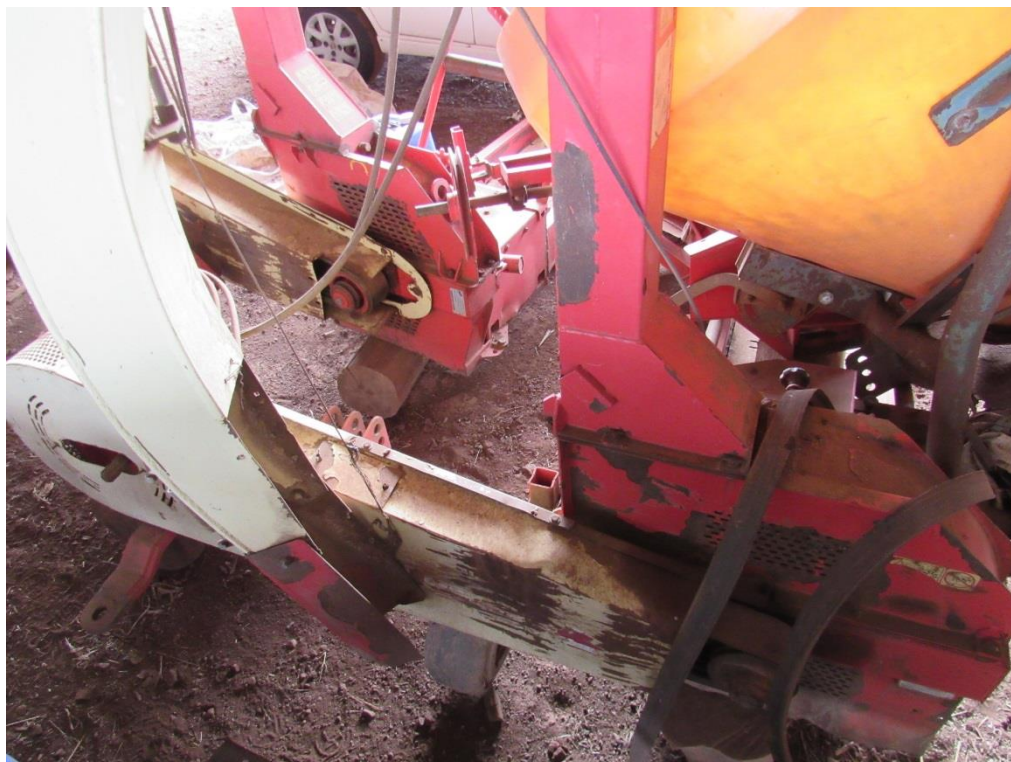
Figura 1 – Haste e bica.

Troca das facas
Mangueiras hidráulicas
Rolamentos revisar
Pistão haste vazamento
Bica amassada

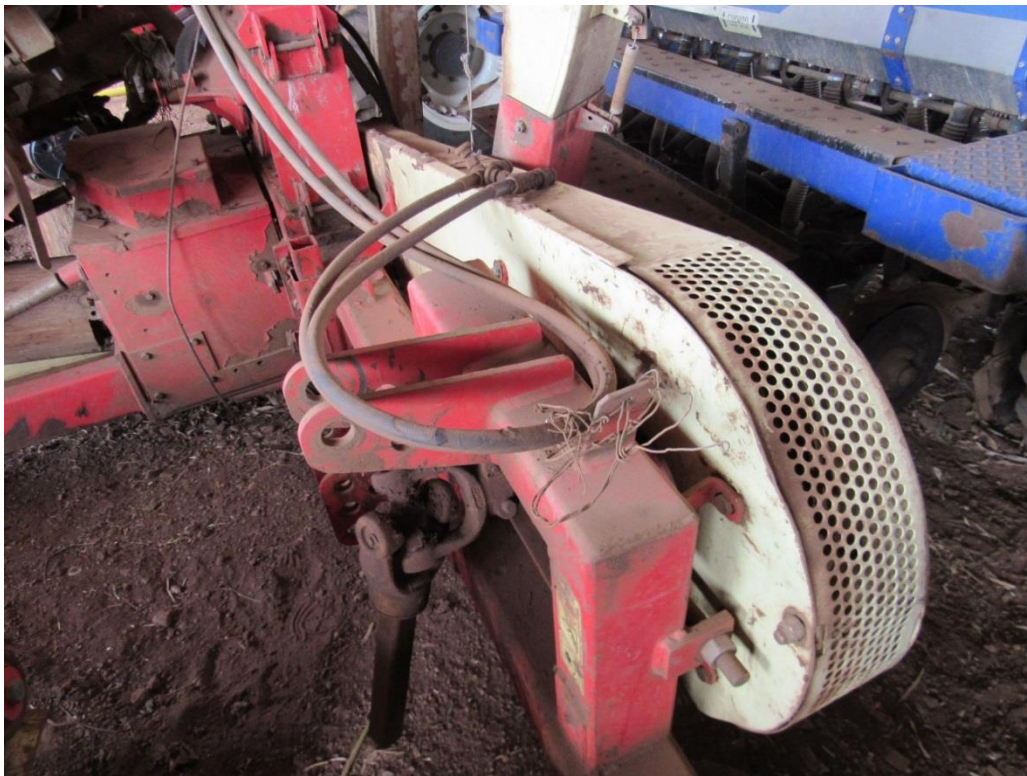
Figura 2 – Acoplamento.

Acoplamento mangueira hidráulicas

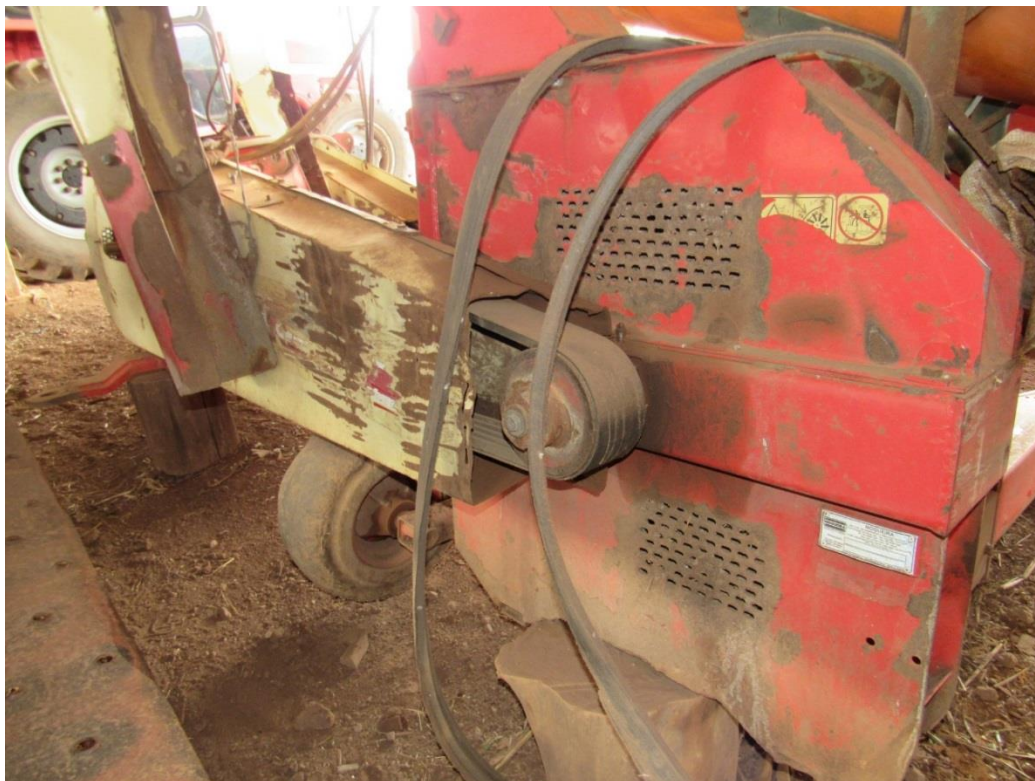
Figura 3 – Proteção da correia

Proteção da correia danificada

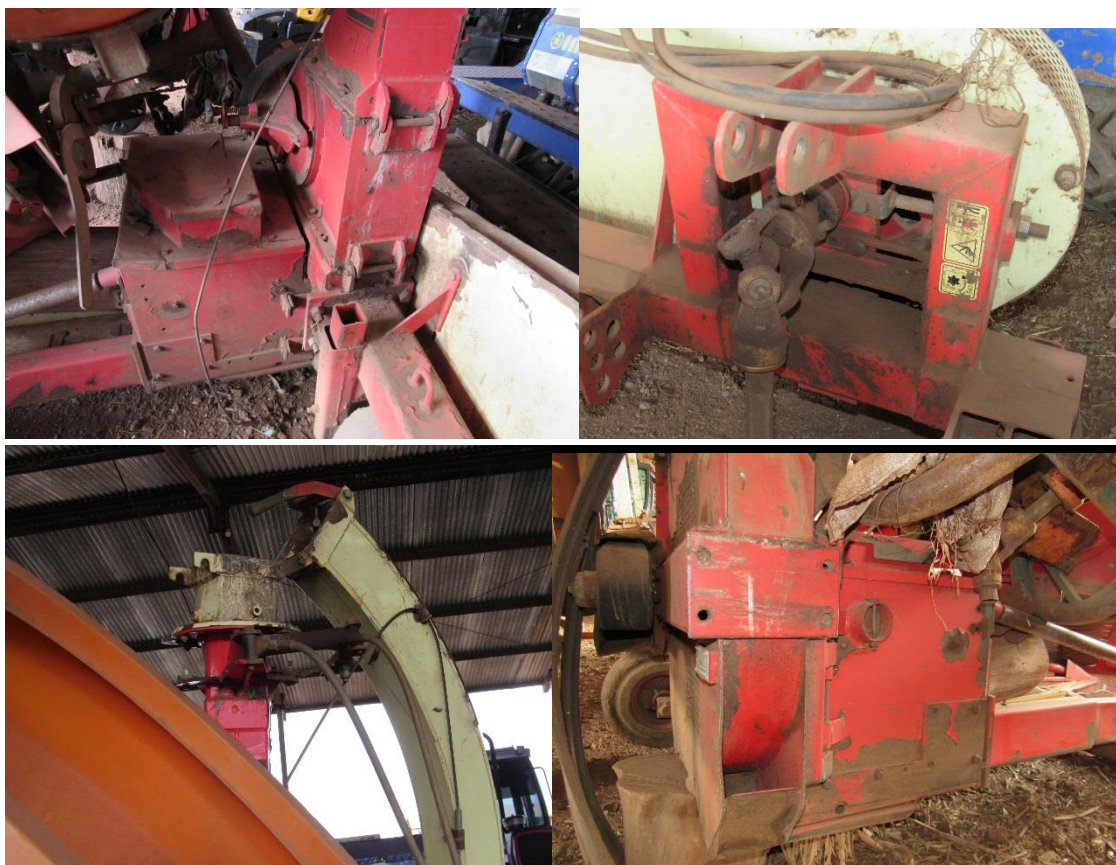
A colhedora em análise observados nas figuras 1, 2, 3 e 4, está em desuso, apresenta alguns pontos de ferrugem, corrosão, desgastes e amassados nas partes metálicas.

Figura 4 – Estrutura no geral

Essa máquina deve passar por uma manutenção corretiva e preventiva, no que consiste na desmontagem substituição das peças que apresentam desgaste. Uma análise superficial da pode ser observada na tabela 1.
