# **LAUDO TÉCNICO DE VISTORIA E AVALIAÇÃO PARA LEILÃO**

MÁQUINA: ESCAVADEIRA  
MARCA / MODELO: LIUGONG / CLG 915E  
NUMERO DE SÉRIE: 17053615  
IDENTIFICAÇÃO: CLG915EZCHE053112  
COMBUSTÍVEL: DIESEL  
POTÊNCIA: 89,4 KW  
PESO DE OPERAÇÃO 14.300Kg  
PESO MAXIMO: 19.000Kg  
ANO: 2018

MÁQUINA: RETROESCAVADEIRA  
MARCA / MODELO: RANDON / RK406b  
SERIE: CA06131658  
COMBUSTÍVEL: DIESEL  
PESO: 9.394Kg  
POTÊNCIA: 84 HP  
ANO: 2013

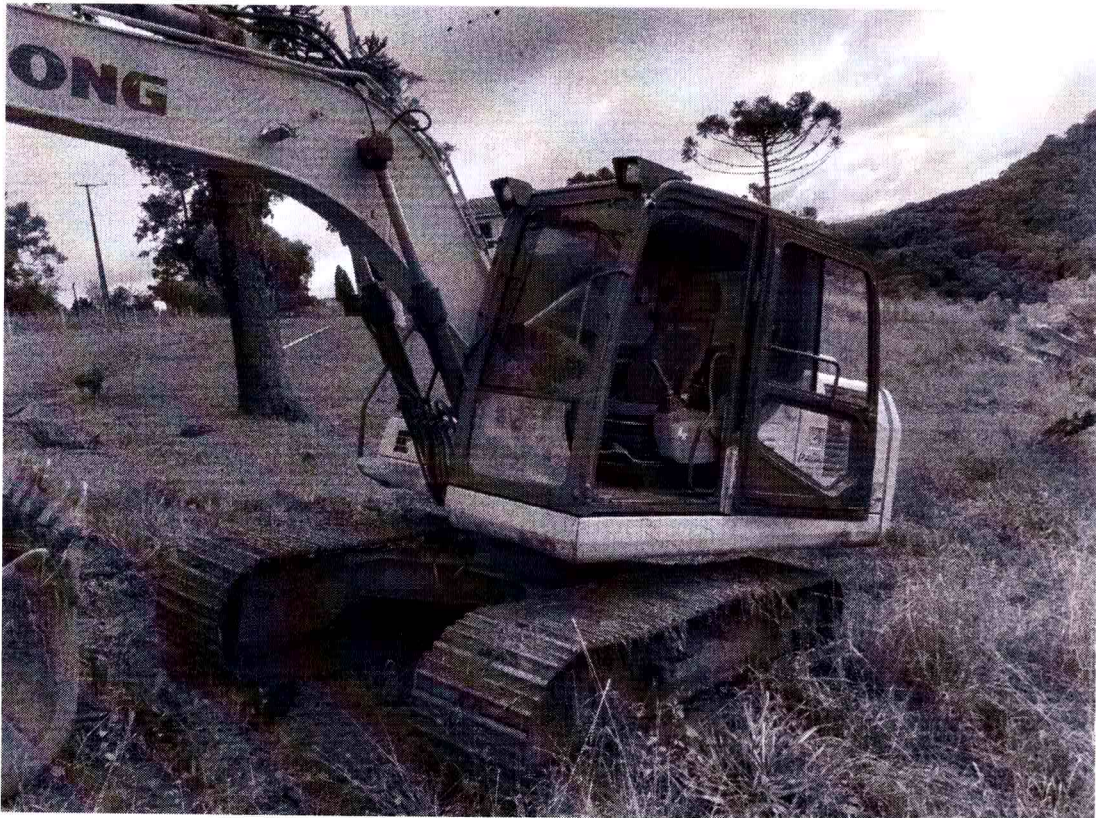
Figura 1 - Escavadeira

A escavadeira LIUGONG modelo é utilizada na secretaria da agricultura e foi adquirida nova, observado nas figuras 1, 2, 3 e 4. A máquina escavadeira hidráulica versátil, de fácil operação, elevada produtividade e baixo custo de manutenção. Apresenta 3.400,00 horas de uso.

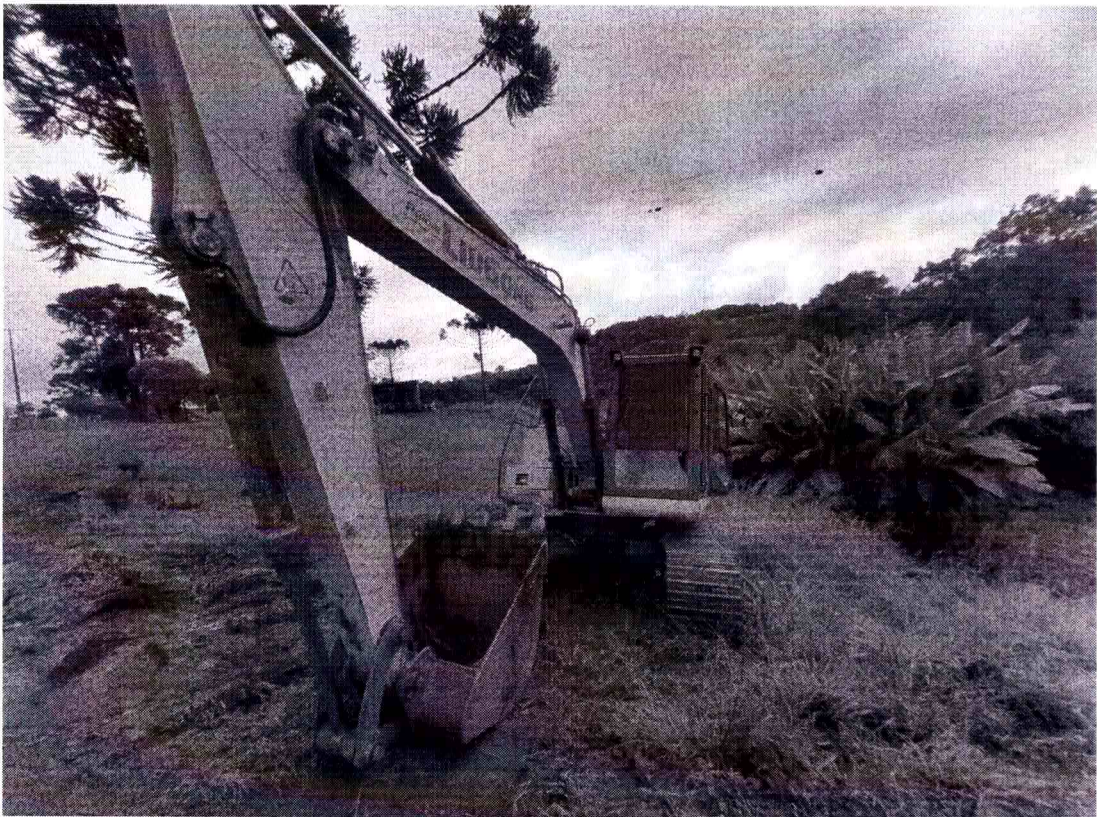
Figura 2 - Lança

Conjunto rodante e giratório não apresentam folga, nem desgaste, devido ao tempo de uso, apenas desgaste nas sapatas da esteira observado na fig 7. A concha não apresenta desgaste excessivo, trincas ou solda. A lança possui alguns pontos de soldas e avarias.

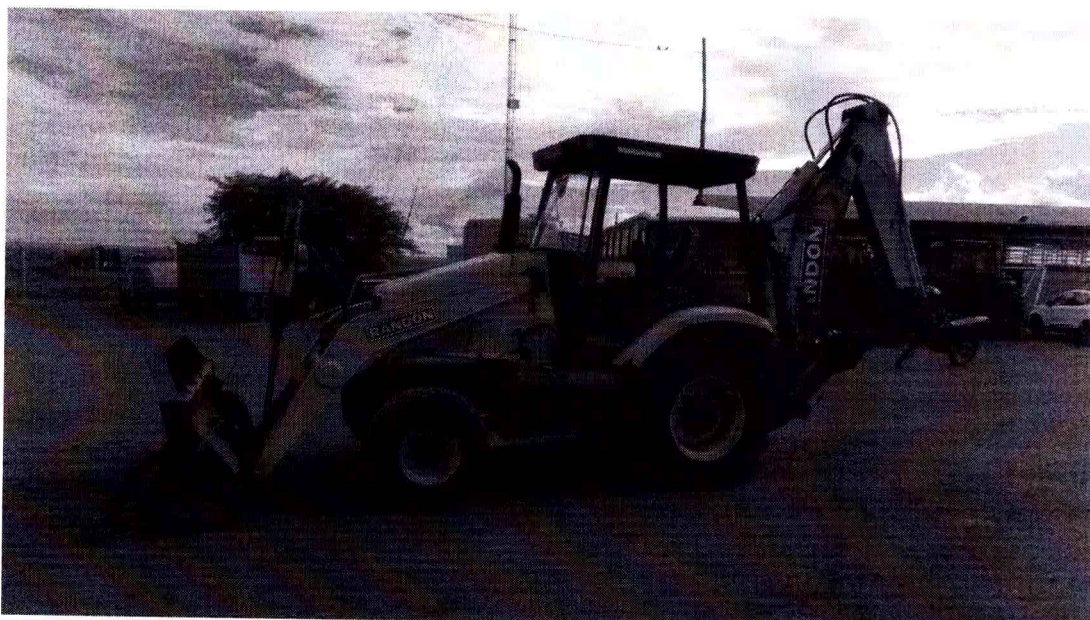
Figura 1 – lateral esquerda

A Retroescavadeira RANDON RK406b, usado na secretaria da agricultura foi adquirida nova, observado nas figuras 1, 2 e 3. A máquina possui em sua frente uma pá montada e em sua traseira uma carregadeira, o equipamento é empregado principalmente nas construções urbanas. As funções da máquina basicamente são; escavar valetas para tubulação de água e esgoto, carregar caminhões com terras e dejetos, nivelamento de terrenos, derrubada de paredes, entre outras funções. A máquina apresenta 6.512,7 horas de trabalho.

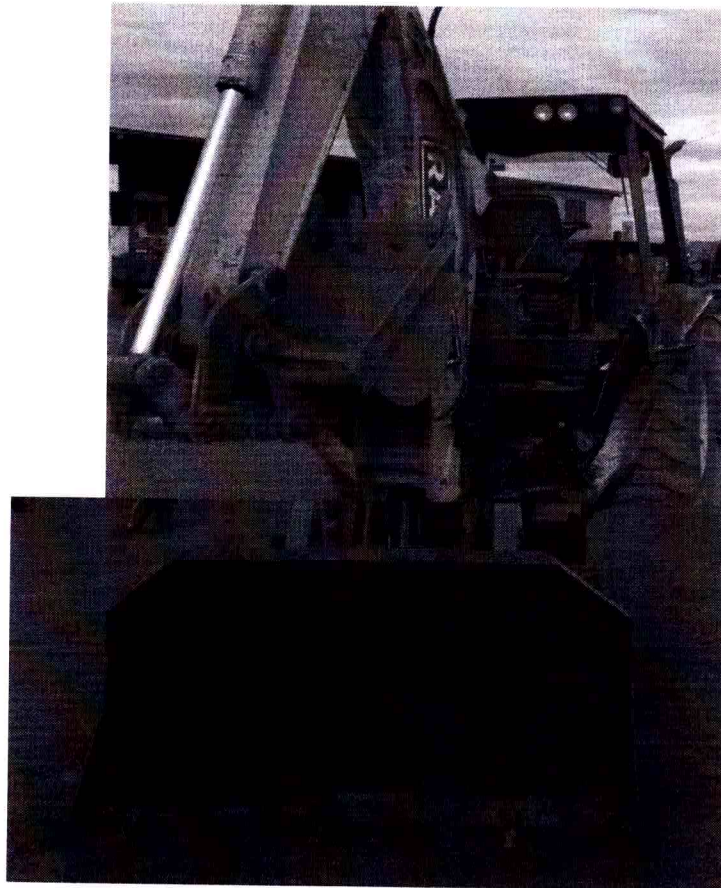
Figura 4- caçamba dianteira e traseira.

A retroescavadeira apresenta boas condições de uso, com 6.512,7 horas. O Sistema hidráulico não apresenta vazamentos na bomba, apenas em algumas conexões e mangueiras. O motor entrou em funcionamento não apresentando fumaça em excesso ou barulhos anormais. Demais itens como lança traseira, caçamba dianteira e traseira, apresentam boas condições, apenas alguns ajustes e folgas, observados na fig 4, 5 e 6.

<b>Motor</b>
Troca de óleo e filtros (motor, caixa e diferencial dianteiro e traseiro)
Filtro de combustível
Filtro de ar
Correia do motor
Vazamentos de óleo na junta da tampa de válvula
<b>Estrutura</b>
Pintura e limpeza
Reparo pistão lança
Ajustes e revisão dos freios
Acento
Possui chave de ignição
Mangueiras da lança e pistão
Reparo pistão concha dianteira
Suporte painel de instrumentos
Paralamas laterais pintura
Pneus 50% de uso
Terminal de direção
Tração dianteira em funcionamento apenas lubrificação
Escada de acesso amassada
<b>Parte elétrica</b>
Faróis dianteiros e superiores cabine
Piscas
Revisão geral do chicote
Sinaleiras traseiras
