LAUDO TÉCNICO DE VISTORIA E AVALIAÇÃO PARA LEILÃO

MÁQUINA: ESCAVADEIRA
MARCA / MODELO: LIUGONG / CLG 915E
NUMERO DE SÉRIE: 17053615
IDENTIFICAÇÃO: CLG915EZCHE053112
COMBUSTÍVEL: DIESEL
POTÊNCIA: 89,4 KW
PESO DE OPERAÇÃO 14.300Kg
PESO MAXIMO: 19.000Kg
ANO: 2018

Emitir um laudo técnico de avaliação da ESCAVADEIRA LIUGONG. A avaliação foi executada com base em critérios técnicos, relacionando as peças e serviços a serem realizados na manutenção do mesmo. A avaliação foi realizada no dia 24 de abril de 2023.

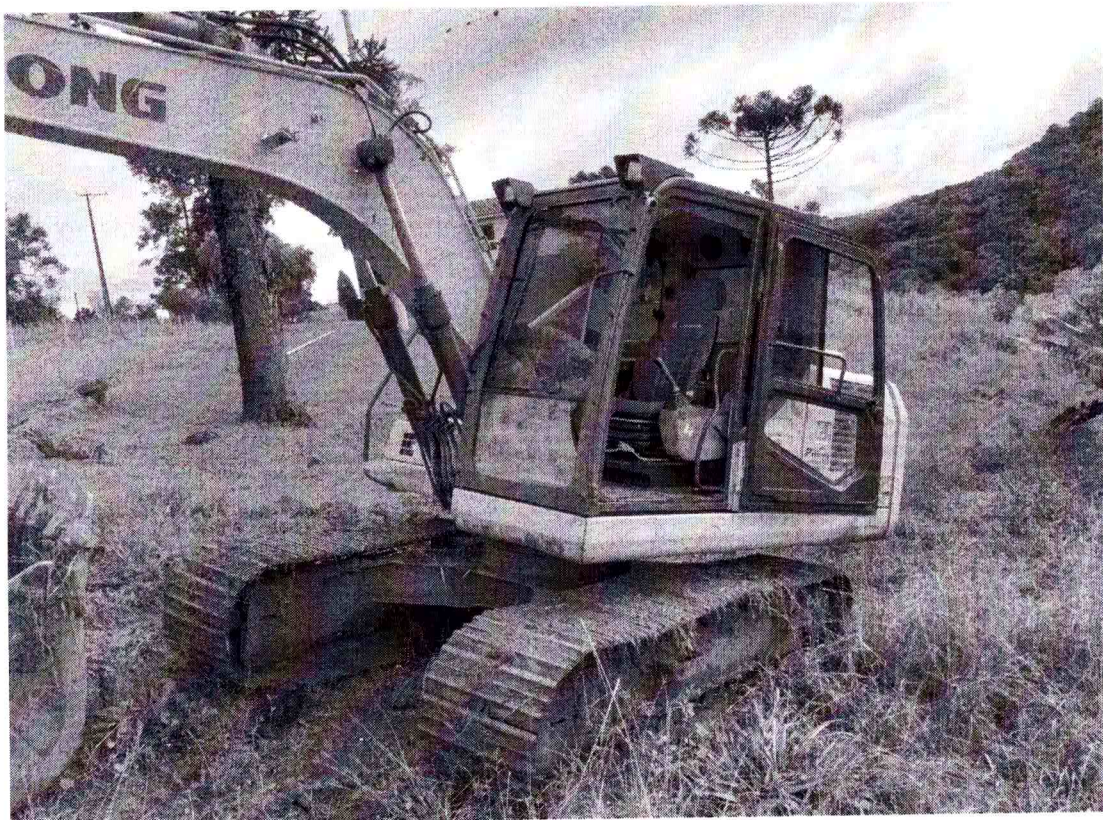
Figura 1 - Escavadeira

A escavadeira LIUGONG modelo é utilizada na secretaria da agricultura e foi adquirida nova, observado nas figuras 1, 2, 3 e 4. A máquina escavadeira hidráulica versátil, de fácil operação, elevada produtividade e baixo custo de manutenção. Apresenta 3.400,00 horas de uso.
