# **LAUDO TÉCNICO DE VISTORIA E AVALIAÇÃO PARA LEILÃO**

Maio de 2021

Veículo: PARATI  
Placa: IKR0042  
Ano de Fab: 2002  
Ano Mod: 2002  
Marca / Modelo: VW PARATI 1.8  
CHASSI: 9BWDCO5X82T141386  
Km: 375417  
Cor: BRANCA  
Cap/ Pot: 5P / 100 CV  
Combustível: GASOLINA

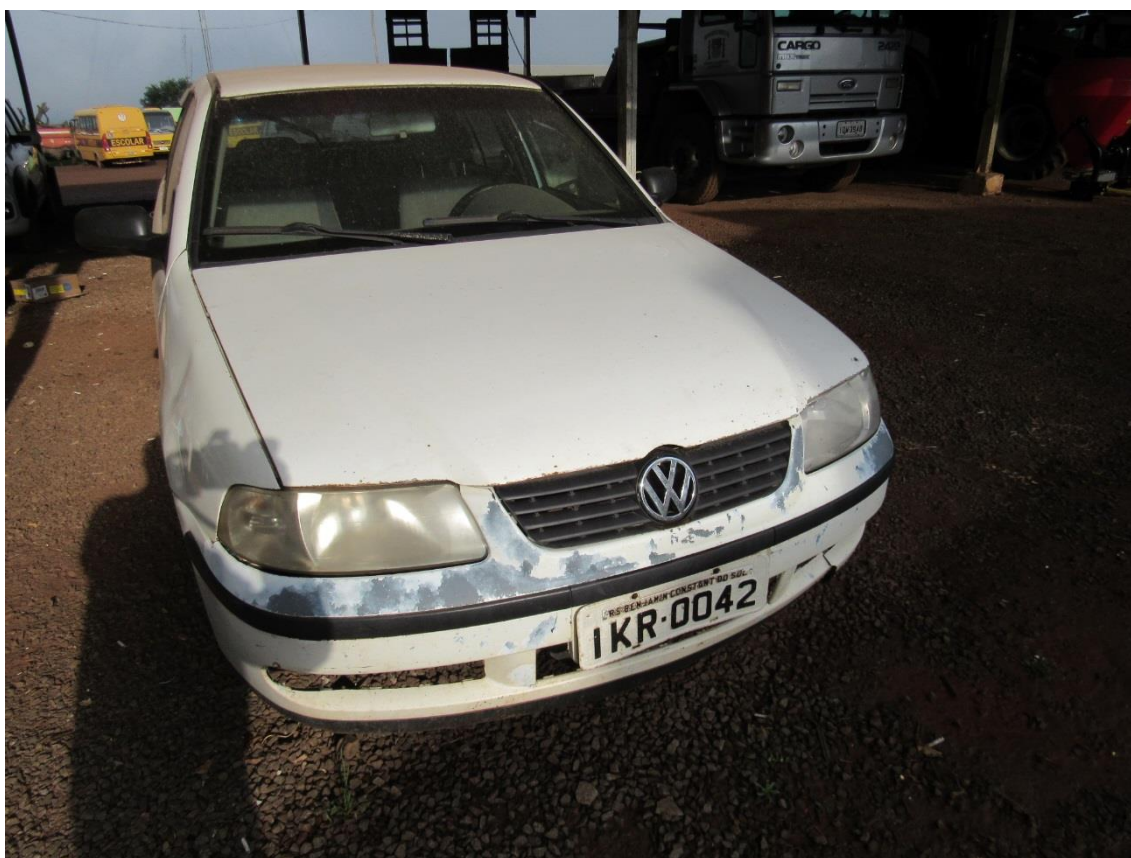
O veículo Parati é utilizado para transporte de pessoas no município de Benjamin. O veículo apresenta câmbio manual de 5 marchas (à frente e uma à ré), 4 portas, vidro com máquinas manual, limpador e lavador do vidro traseiro, ar condicionado vidros manuais, direção hidráulica. Nas figuras 1, 2, e 3 é possível observar as partes principais do automóvel como a o veículo não entrou em funcionamento, encontra-se em estado regular, com alguns pontos de retoque na pintura nos para-choques e carroceria.

**Figura 1 – Parte dianteira.**

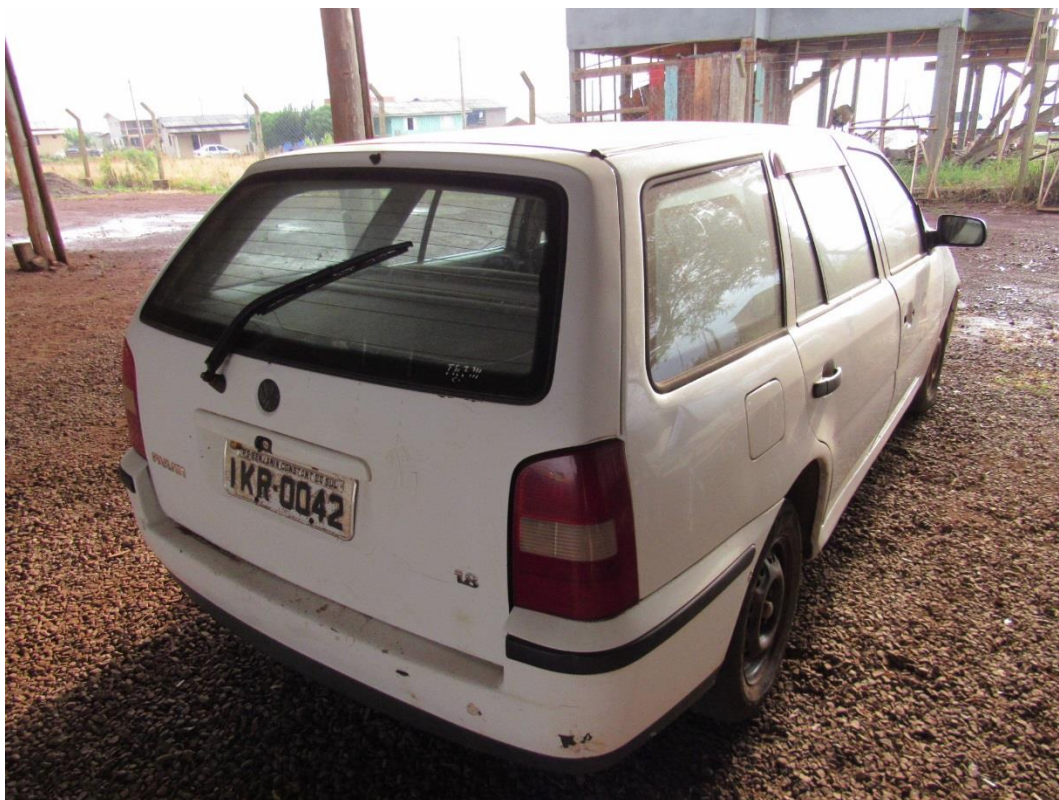
**Figura 2 – Vista lateral.**

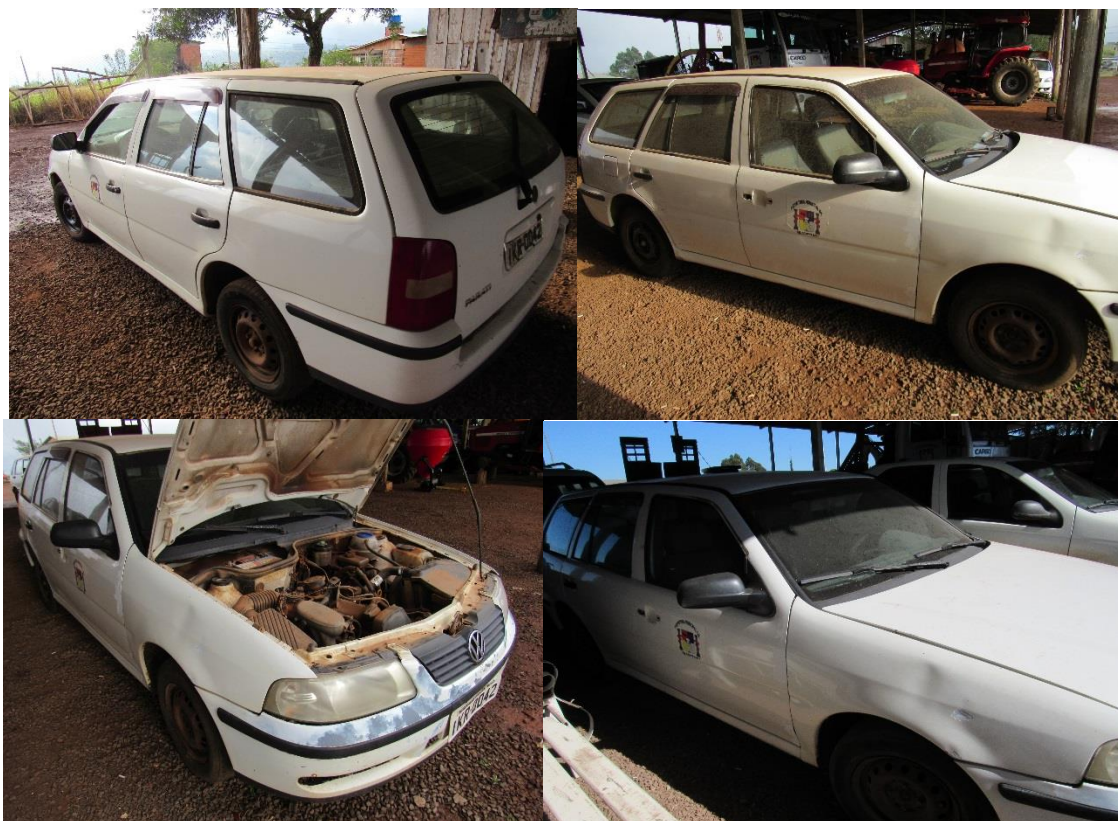
**Figura 3 – Laterais.**

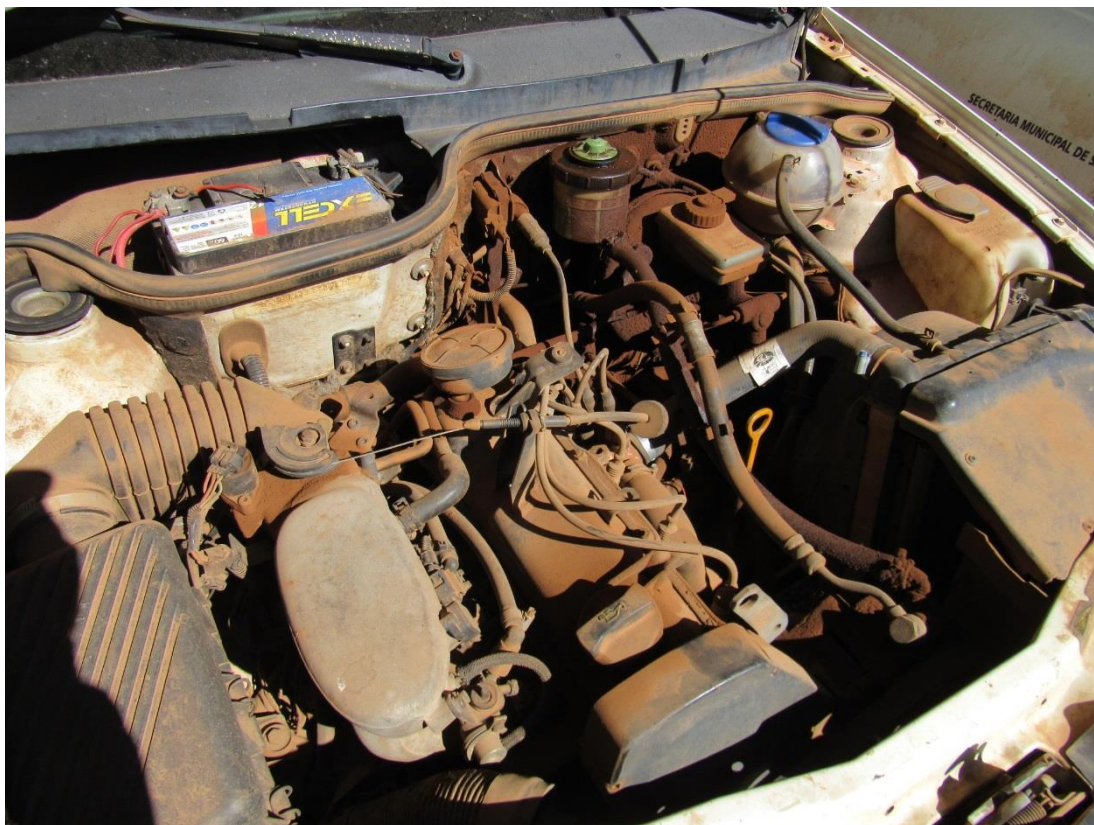
O motor é dianteiro (AP), 4 cilindros em linha, 8 válvulas, podendo ser abastecido com gasolina. Numa análise superficial o motor não entrou em funcionamento, apresenta alguns vazamentos, provenientes da direção hidráulica, e juntas, observados na figura 4.

**Figura 4 – Compartimento do motor.**

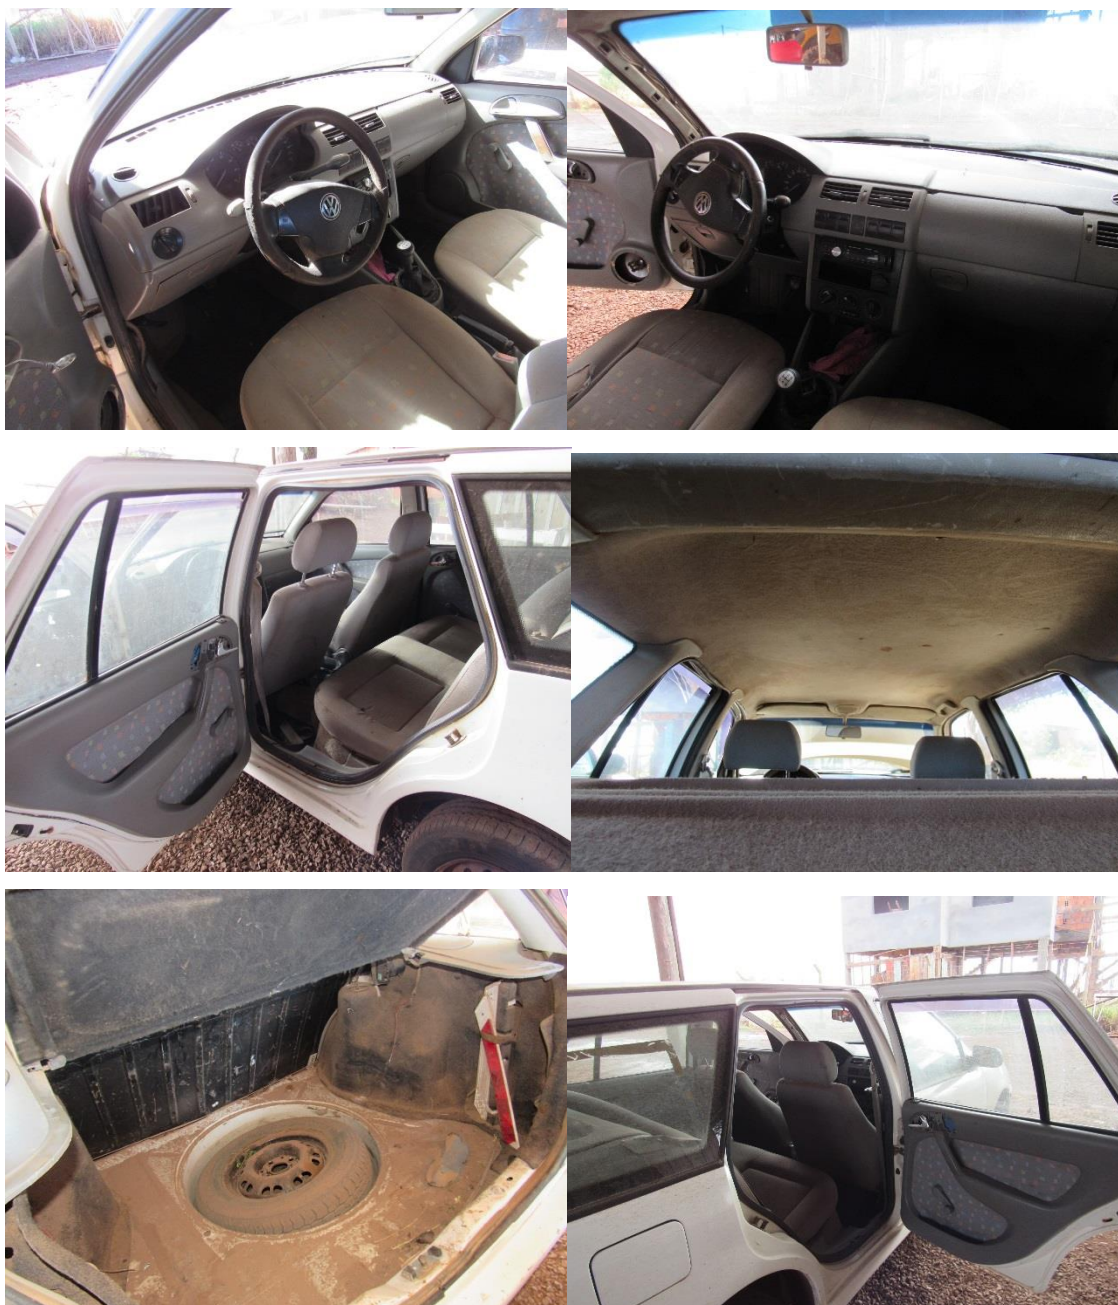
A suspensão dianteira é independente, tipo McPherson, suporte tubular e braços triangulares transversais. Amortecedores telescópicos hidráulicos pressurizados de dupla ação, molas helicoidais de ação linear e barra estabilizadora, para uma melhor performance nas curvas. Na traseira a suspensão é Interdependente (eixo semi-rígido) com corpo auto-estabilizante de perfil "V" e braços tubulares longitudinais. Amortecedores telescópicos hidráulicos pressurizados de dupla ação, molas helicoidais de ação linear. O interior do veículo apresenta-se danificado devido à ação do tempo, tempo de uso, forros e borrachas soltas, ausência do tapete na porta malas. O painel apresenta uma descoloração e algumas peças danificadas, devido à ação do tempo, mostradas na figura .5

**Figura 5 – Painel e volante com desgaste.**
