LAUDO TÉCNICO DE VISTORIA E AVALIAÇÃO PARA LEILÃO

Maio de 2021

Veículo: SIENA
Placa: IVE1301
Ano de Fab: 2013
Ano Mod: 2014
Marca / Modelo: FIAT / GRAND SIENA ESSENCE 1.6 16V (SUBLIME)
CHASSI: 9BD197163E3158758
Km: 194081.0
Cor: BRANCA
Cap/ Pot: 5P / 117 CV
Combustível: ALCOOL/GASOLINA
Patrimônio número:06/00086

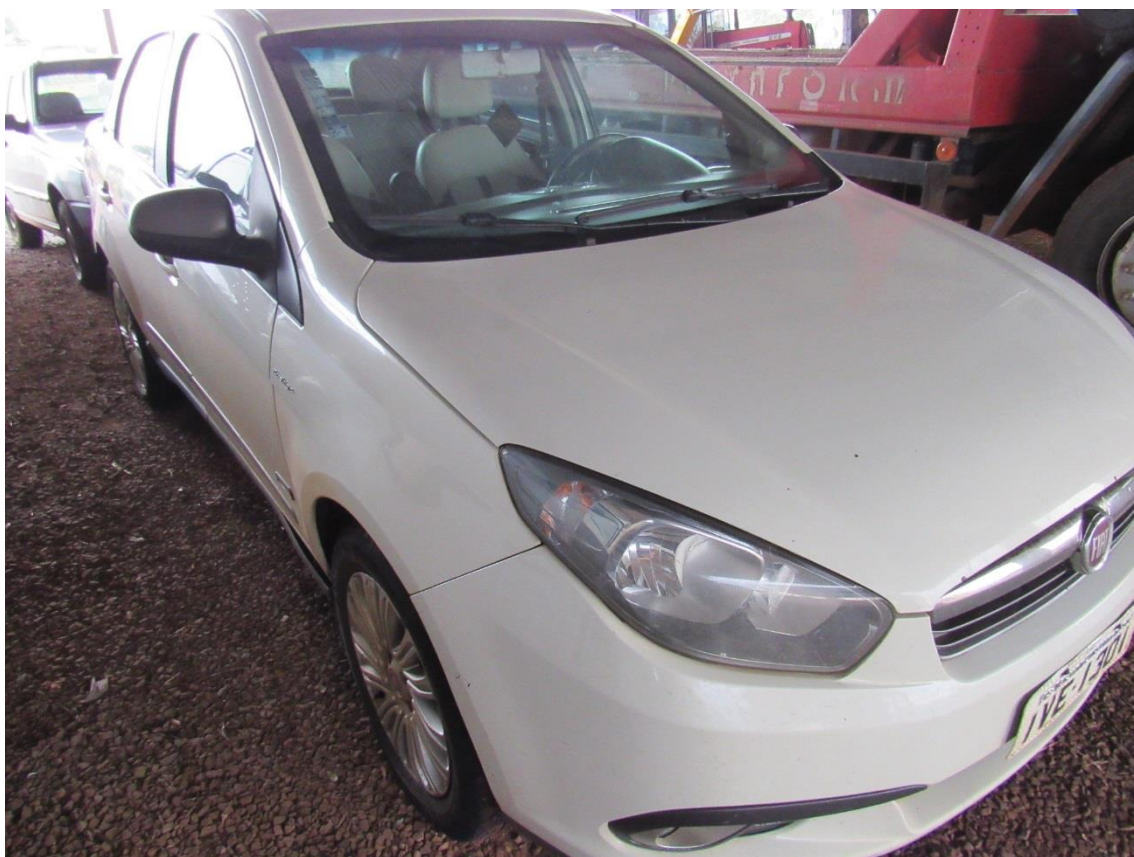
O veículo Fiat Siena é utilizado para transporte no município de Benjamin. O veículo apresenta boas condições de uso, possui câmbio automático dualogic 5 marchas (à frente e uma à ré) e modo esportivo, tração dianteira, vidros elétricos, ar quente e frio, desembaçador traseiro, ar condicionado, freios com discos ventilados e tambor na traseira, bancos em couros, retrovisores elétricos, volante com sistema de comando do som, piloto automático, computador de bordo, rodas de liga leve, observado nas figuras 1, 2, e 3.

Figura 1 – Parte frontal

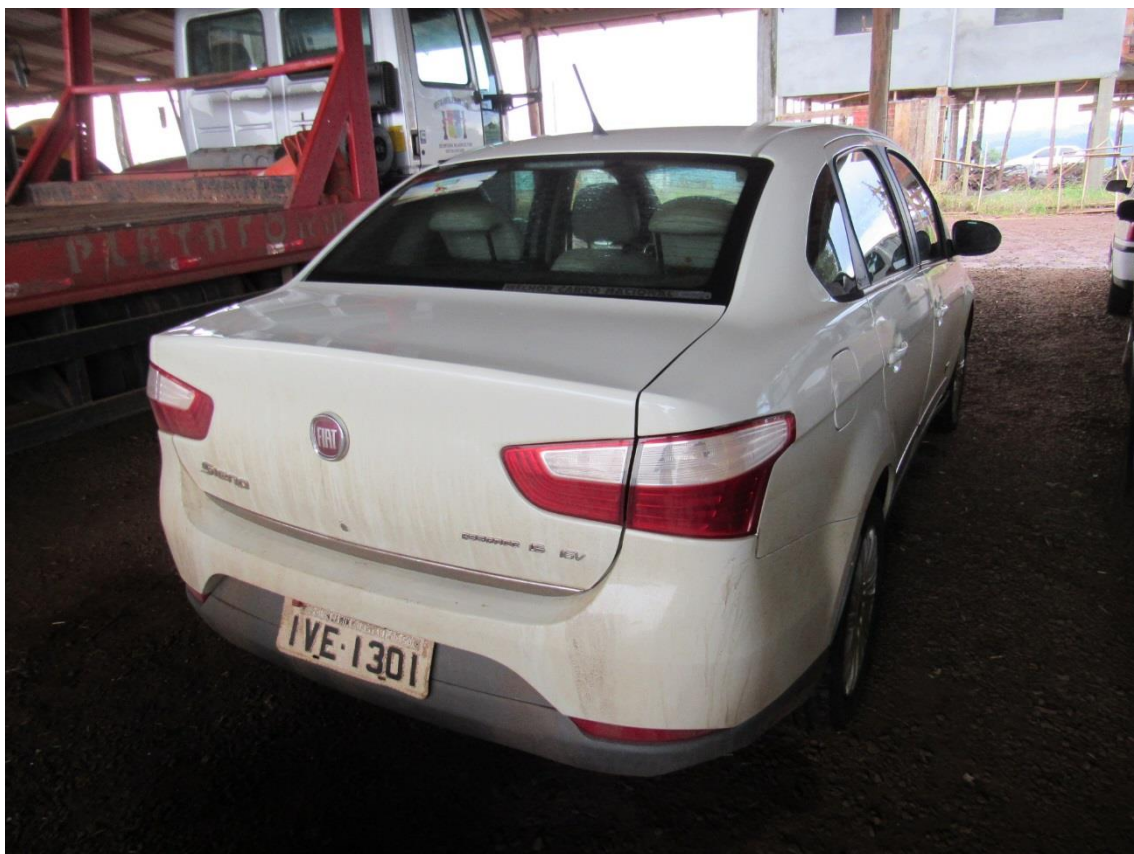
Figura 2 – Parte traseira.

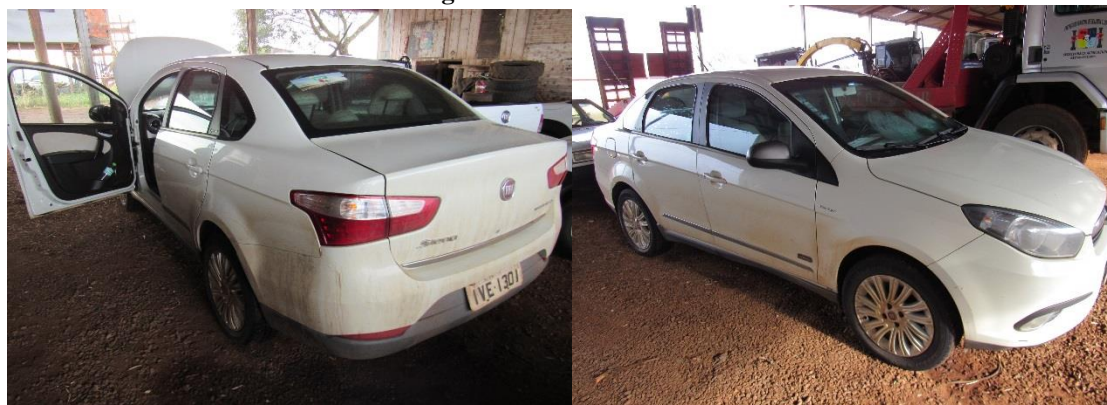
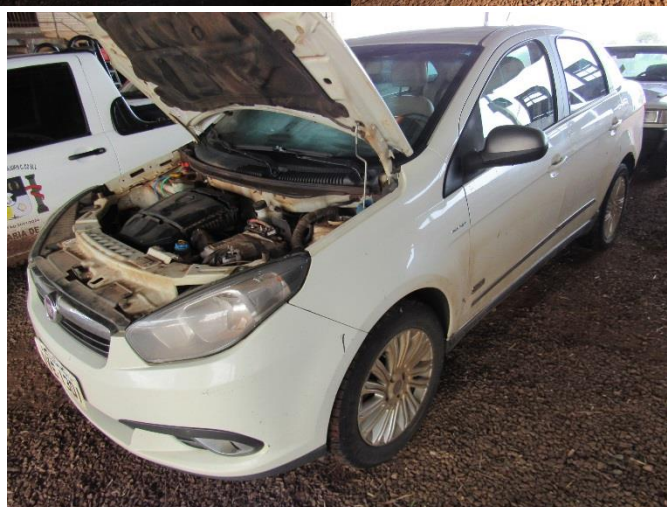
Figura 3 – Lateral esquerda.

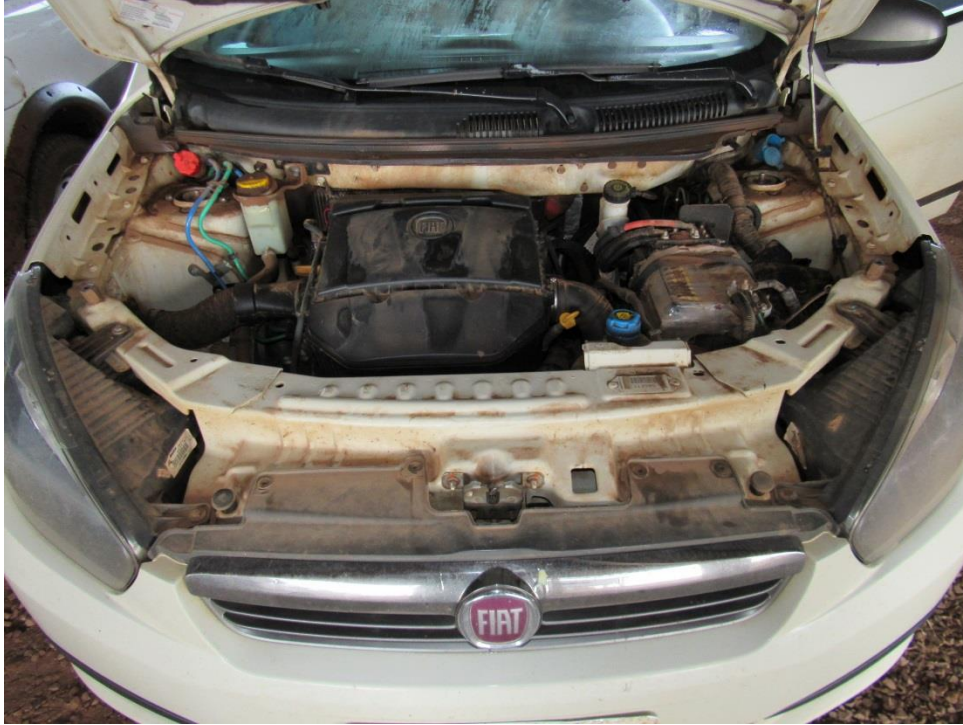
O motor é dianteiro, transversal, 1.6 litros, 4 cilindros em linha, 16 válvulas, podendo ser abastecido com gasolina ou álcool. Numa análise superficial, o motor entrou em funcionamento, apresentando boas condições de funcionamento, observado na figura 4.

Figura 4 – Motor transversal.

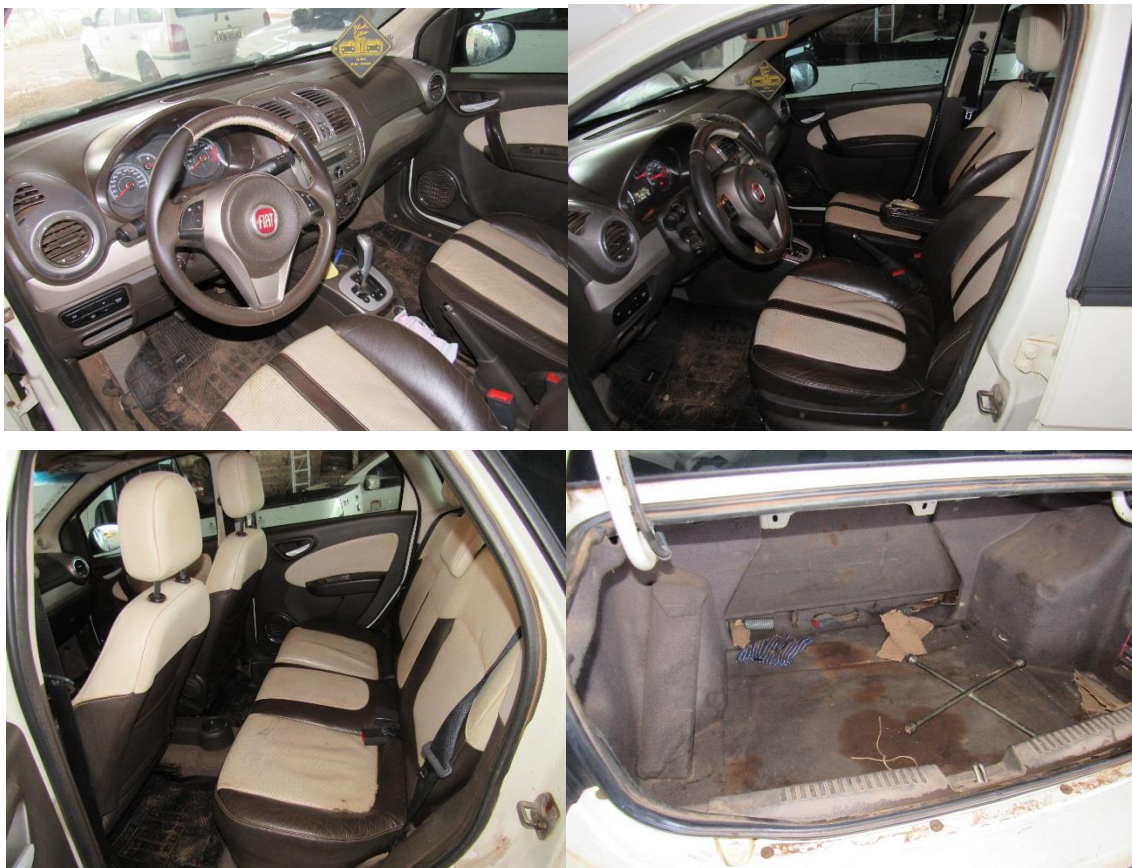
A suspensão dianteira é do tipo McPherson com rodas independentes, braços oscilantes inferiores transversais e barra estabilizadora. Na parte traseira com eixo de torção e rodas semi-independentes, amortecedores hidráulicos, telescópicos de duplo efeito e molas helicoidais. O interior do veículo apresenta-se em bom estado, apenas com alguns detalhes como limpeza hidratação do couro e troca do apoio do braço, observado nas figuras 5. O compartimento do bagageiro apresenta sujo e carpetes encardido.

Figura 5 – Partes internas do veículo.

Motor
Luzes injeção
ABS sem funcionamento
Troca de velas
Corrente de comando
Fadiga na caixa de transmissão
Troca de óleo da caixa de transmissão
Suspensão
Revisar suspensão
Pneus 30% de uso
Estrutura
Apoio de braço
Limpeza do forro do teto
Limpeza porta malas
Limpeza bancos em couro
Retrovisor lado esquerdo
Riscos pára-choque dianteiro
Elétrica
Revisar avarias painel
